Kumulace komplikací u pacienta s arytmogenní dysplazií levé komory srdeční po primoimplantaci jednodutinového ICD

Ingrid Sovová, Martin Hutýra, Miloš Táborský, Tomáš Skála, Jan Galuszka

I. interní klinika, Fakultní nemocnice Olomouc, Česká republika

Sovová I, Hutýra M, Táborský M, et al. **Cumulation of complications in a patient with arrhythmogenic right ventricular dysplasia after primary implantation of single-chamber ICD.** *Cor Vasa* 2010;52:270–274.

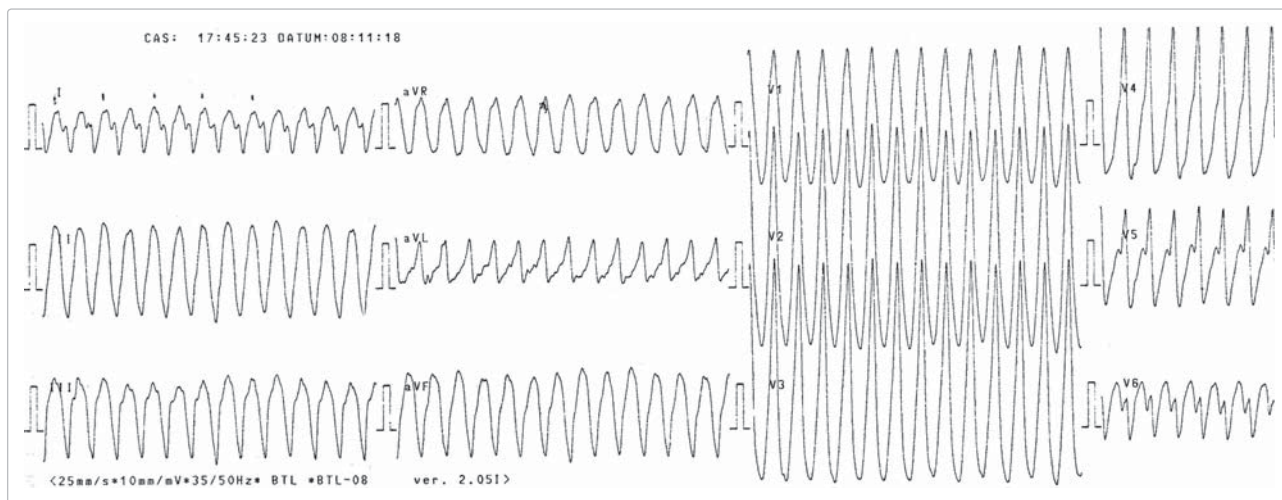
tachykardie se širokým komplexem QRS morfologie blokády pravého raménka Tawarova (RBBB) s frekvencí 270–280/min (obrázek 1). Vzhledem k oběhové nestabilitě bylo nutno maligní arytmii ukončit elektrickou kardioverzí, která restaurovala sinusový rytmus. Další recidivy arytmie nebyly dokumentovány. Koncentrace troponinu I v době přijetí ve spádu byla 0,2 µg/l, po čtyřech hodinách od příhody dosáhla hodnota troponinu I 8,53 µg/l. V době překlady byl pacient subjektivně zcela bez potíží, oběhově i tlakově stabilní. Vstupní EKG při překlady ukázalo chronicky přítomné negativní vlny T na spodní stěně (obrázek 2).

Obrázek 1 EKG – tachykardie se širokým komplexem QRS morfologie RBBB s frekvencí 270–280/min

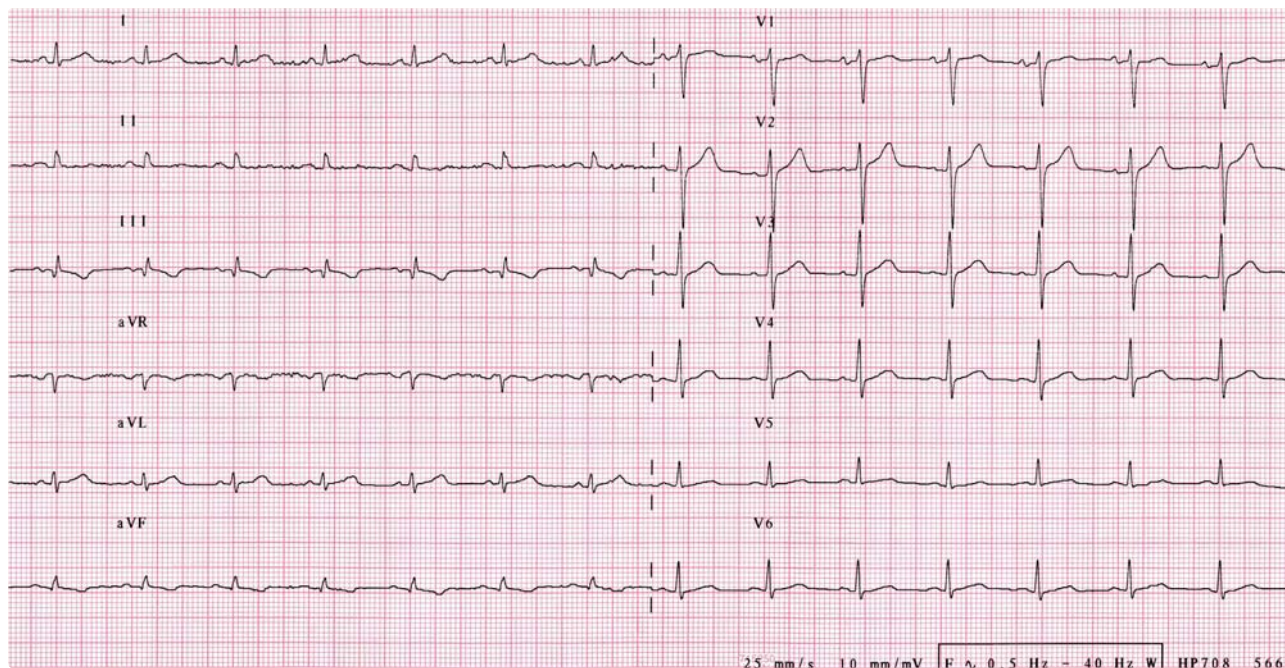
Obrázek 2 Klidová EKG křivka

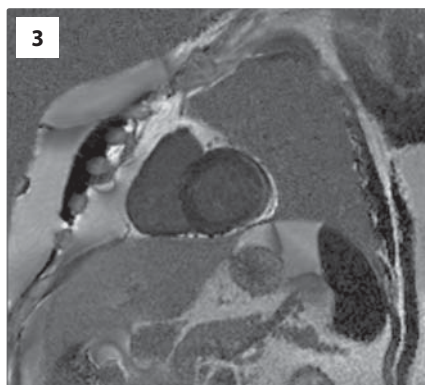
Magnetická rezonance srdce s kontrastním vyšetřením potvrdila vzácně se vyskytující arytmogenní dysplazii levé komory s lipidovou přestavbou levé komory apikálně a anterolaterálně (obrázky 3, 4).

Obrázek 3 Magnetická rezonance – arytmogenní dysplazie levé komory (apikálně)

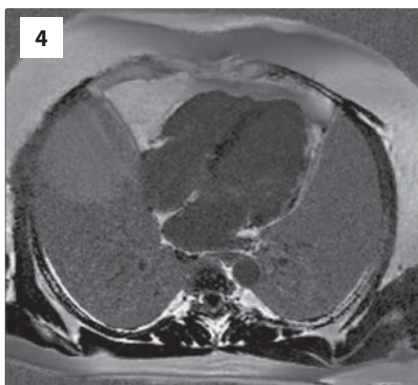
Obrázek 4 Magnetická rezonance – arytmogenní dysplazie levé komory (anterolaterálně)

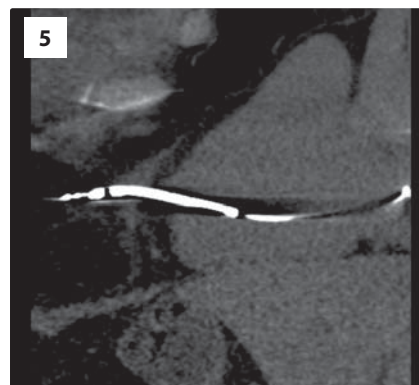
Následující den po implantaci si pacient stěžoval na píchavé bolesti na hrudi a mezi lopatkami. Při kontrole ICD byla zjištěna porucha stimulace komorové elektrody. Provedené CT vyšetření plic a mediastina prokázalo perforaci pravokomorové elektrody do předního mediastina, bez detekce patologické kolekce, bez pneumothoraxu (obrázek 5).

Obrázek 5 Výpočetní tomografie – perforace elektrody do předního mediastina

U pacienta v naší kasuistice došlo ke kumulaci několika z výše uvedených komplikací. Již druhý den se při CT vyšetření prokázala perforace defibrilační elektrody přes myokard hrotu pravé komory, vrstvu epikardiálního tuku a perikard mimo dutinu pravé komory, kdy konec elektrody zasahoval do tukového tělesa předního mediastina retrosternálně paramediálně vlevo.

V celkové anestezii jsme provedli extrakci původní elektrody a implantaci nové elektrody do RVOT. Výkon proběhl bez komplikací. Parametry ICD při kontrole byly v pořádku, kapsa klidná, bez známek zánětu. Do 24 hodin po výkonu se objevily febrilie, vzhledem ke zvýšenému riziku infekční komplikace při revizi kapsy implantátu jsme zahájili intravenózní terapii antibiotiky (amoxicillin a kyselina klavulanová).
